Retour d'EXpérience des intempéries sur les départements de l'Hérault et du Gard de septembre à décembre 2014

Rapport d'expertise sur la commune de Juvignac

date : 22 mai 2015

auteur : Cerema Direction Territoriale Méditerranée

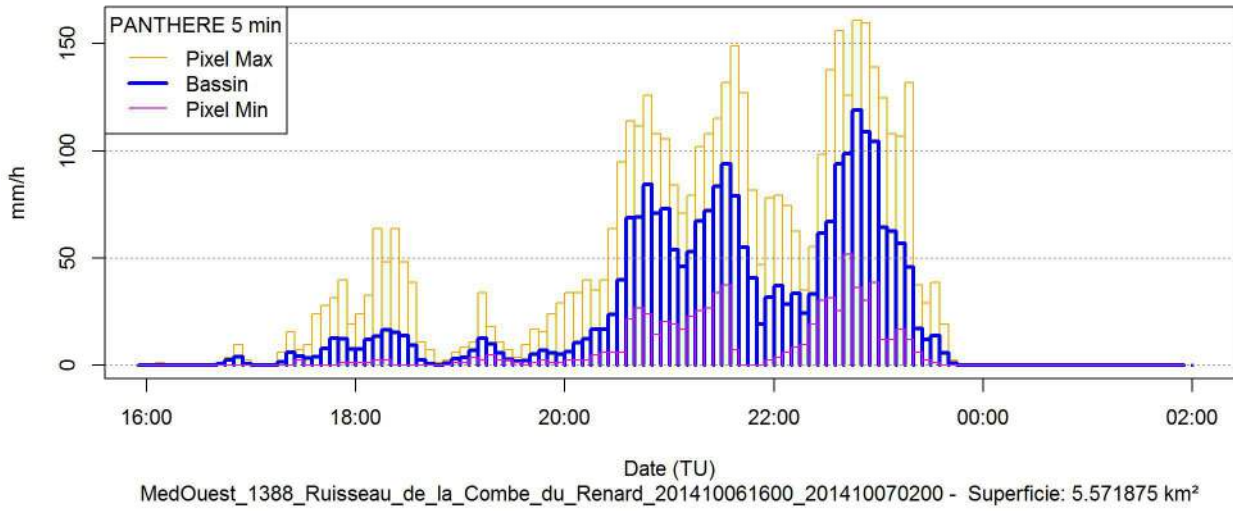
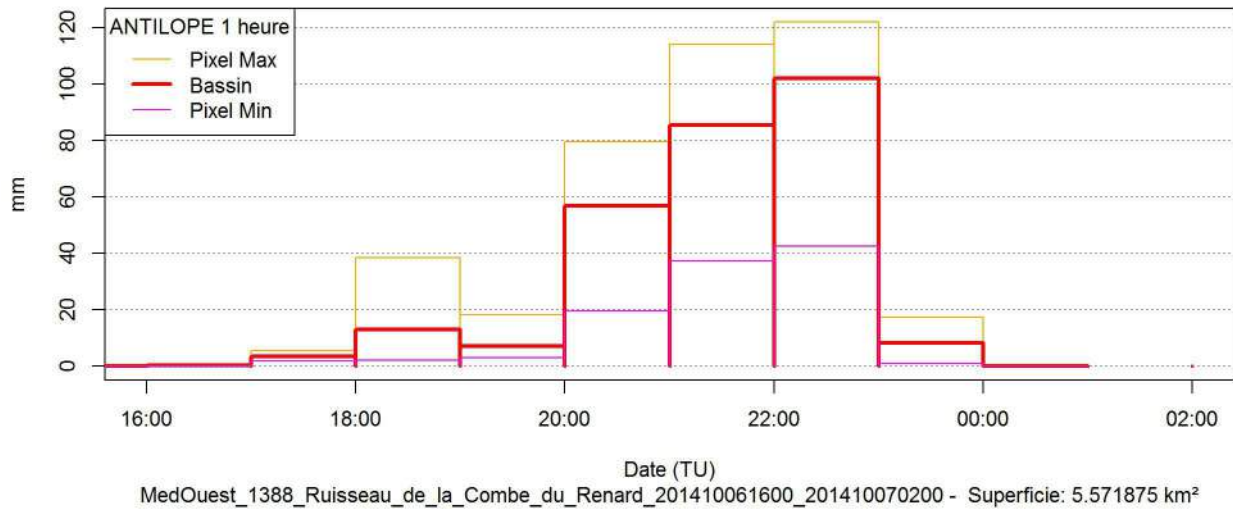
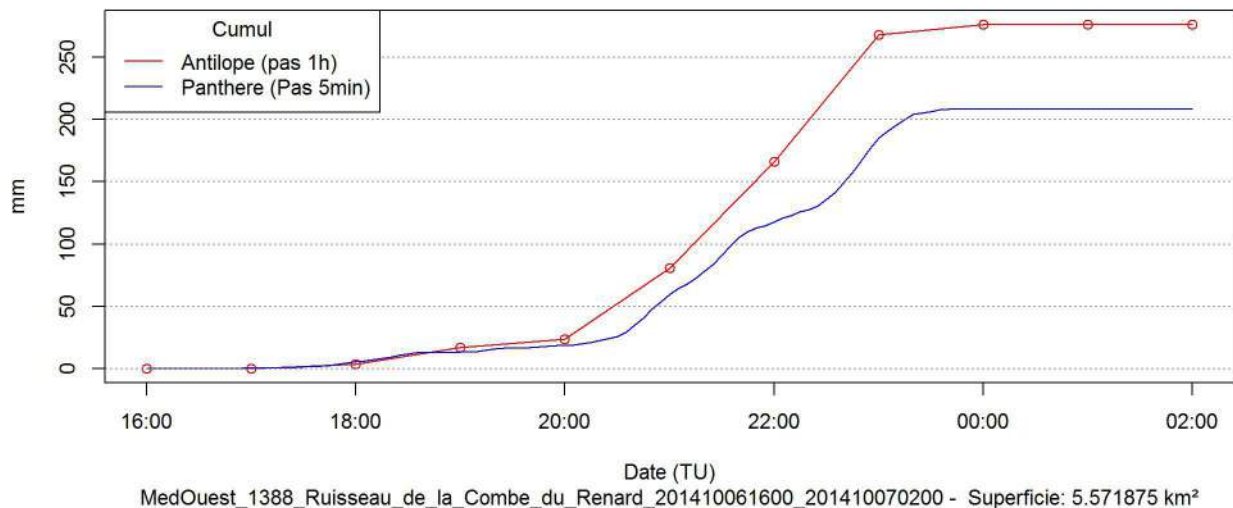
Illustration 5: fiche des pluies Antilope et Panthere sur la Combe du renard (6-7 oct 2014)

- en haut, l'intensité en 5 minutes issu de la lame d'eau radar PANTHERE
 - avec les valeurs du pixel minimum et maximum sur la zone
 - la valeur bassin qui est la moyenne de la lame d'eau sur le bassin
- au milieu, la même chose avec la lame d'eau PANTHERE
- en bas, les deux cumuls Antilope et Panthere

- l'événement a eu 2 pics de pluie sur le ruisseau de la combe du renard et le ruisseau de la fosse, de 20h à 22h et de 22h à 24h (UTC) visible sur la lame d'eau Panthere mais en cumul horaire ceux-ci montent en intensité de 20h à 23h 3 heures

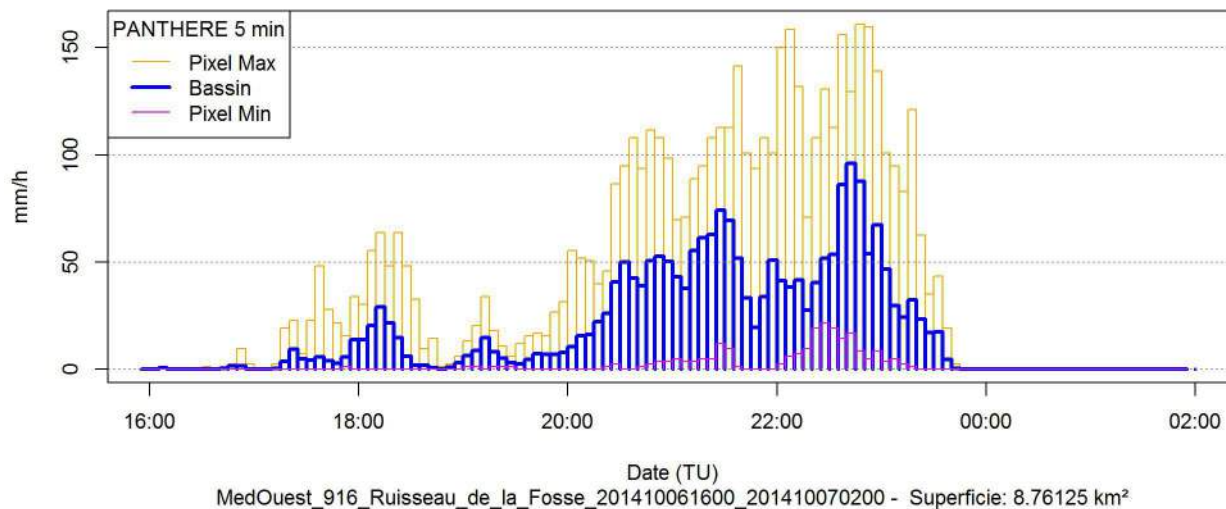
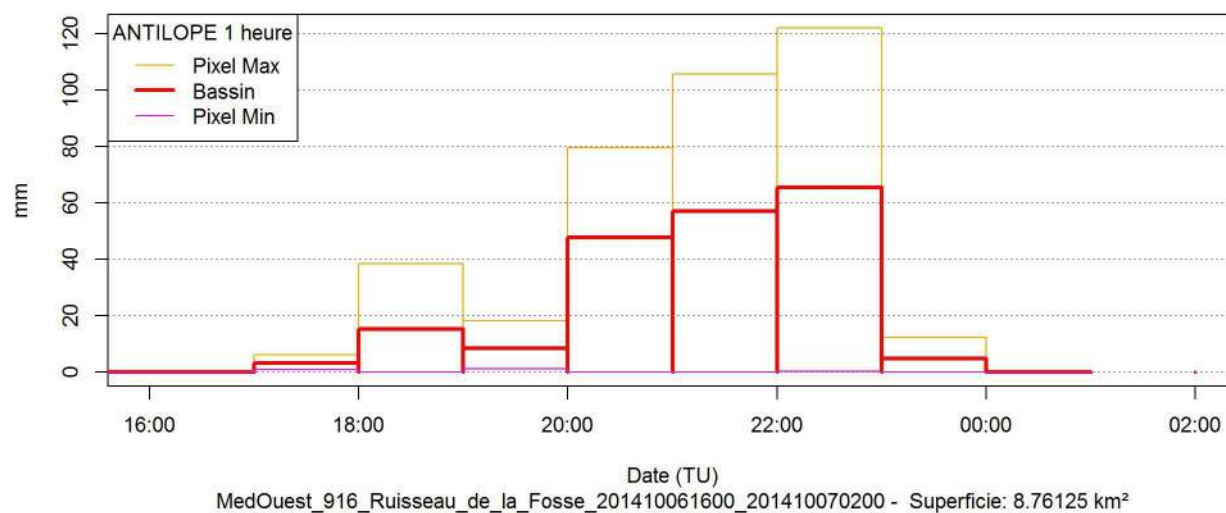
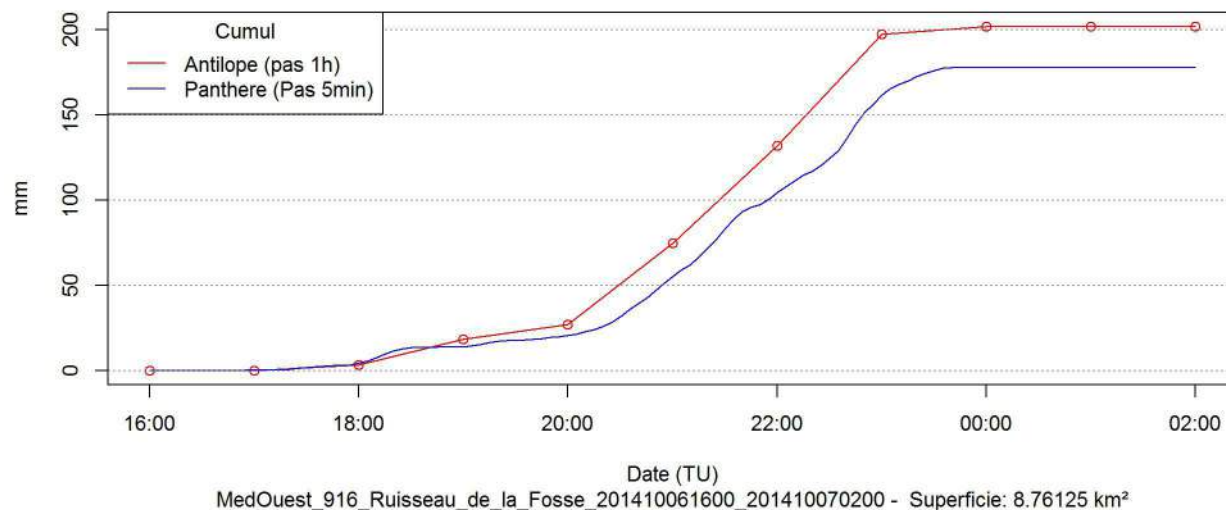
Illustration 6: fiche des pluies Antilope et Panthere sur le Ruisseau la Fosse (6-7 oct 2014)

- **La distribution de la pluie sur ces « petits » bassin n'a vraiment pas été homogène, avec une forte dispersion des valeurs par pixels (différence importante entre minimum, moyenne et maximum sur le BV) en particulier sur le ruisseau de la fosse.**

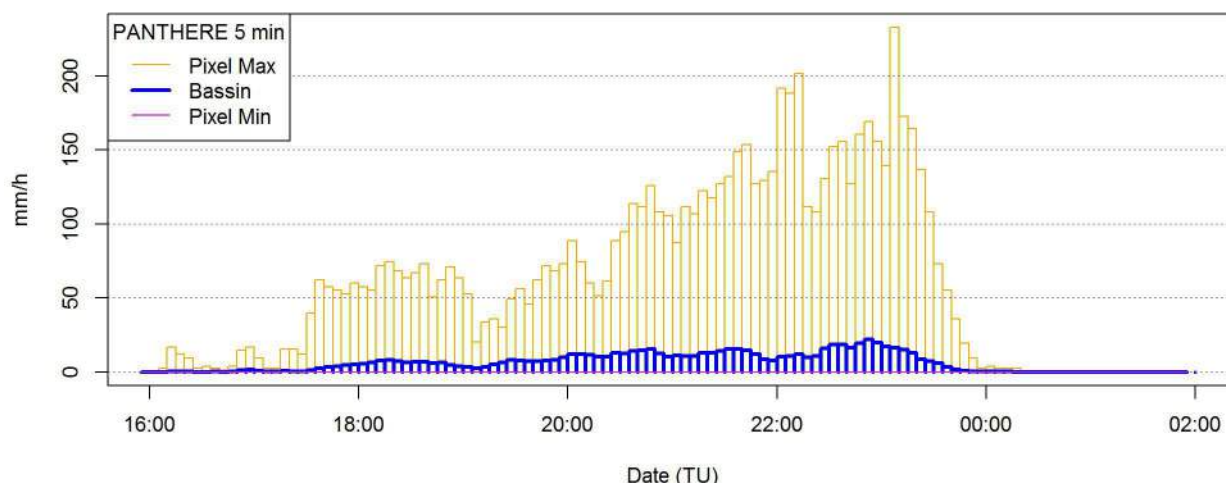
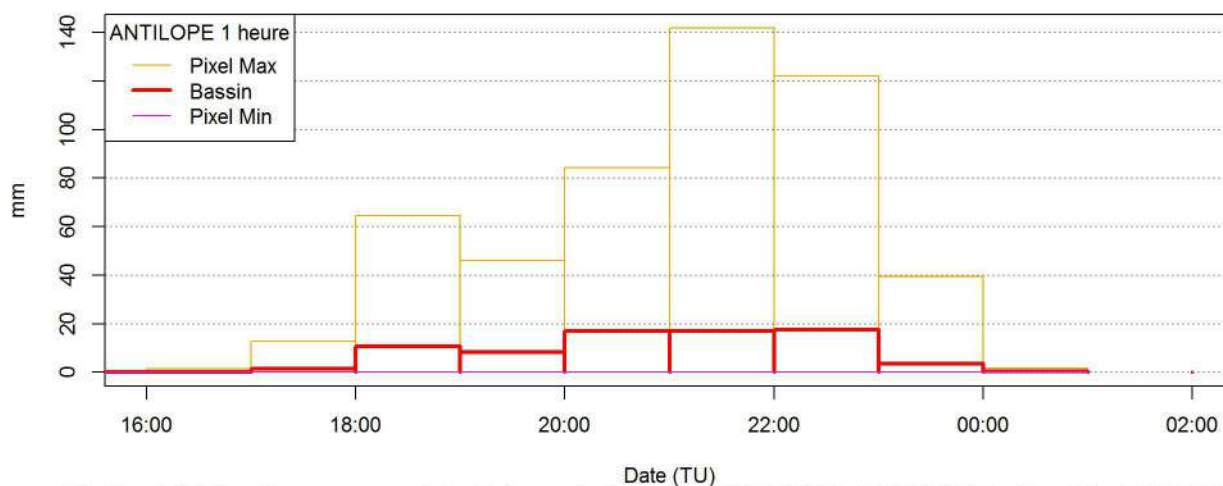
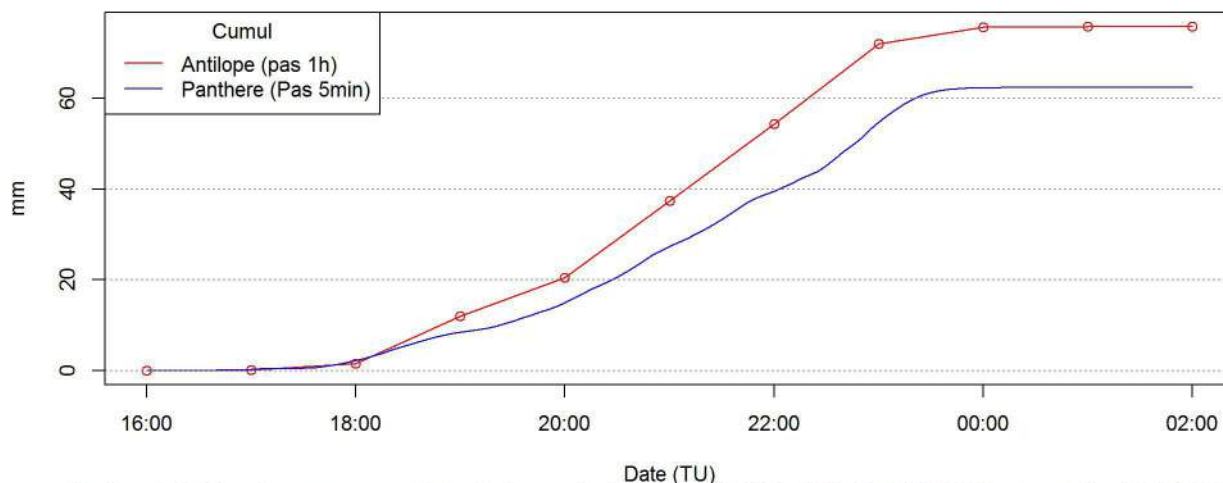
Illustration 7: fiche des pluies Antilope et Panthere Mosson à l'amont de la confluence avec le ruisseau de la fosse (6-7 oct 2014)

- Le bassin versant de la Mosson a eu une pluie très hétérogène (bien sûr du fait de sa taille) avec un cumul de 70 mm sur le bassin contrairement à des cumuls de plus de 250mm sur le ruisseau de la combe du renard et de 200mm sur le ruisseau de la fosse. Il est intéressant de remarquer qu'à l'amont du Rieumassel à Grabels, le cumul moyen était de l'ordre de 55 mm.

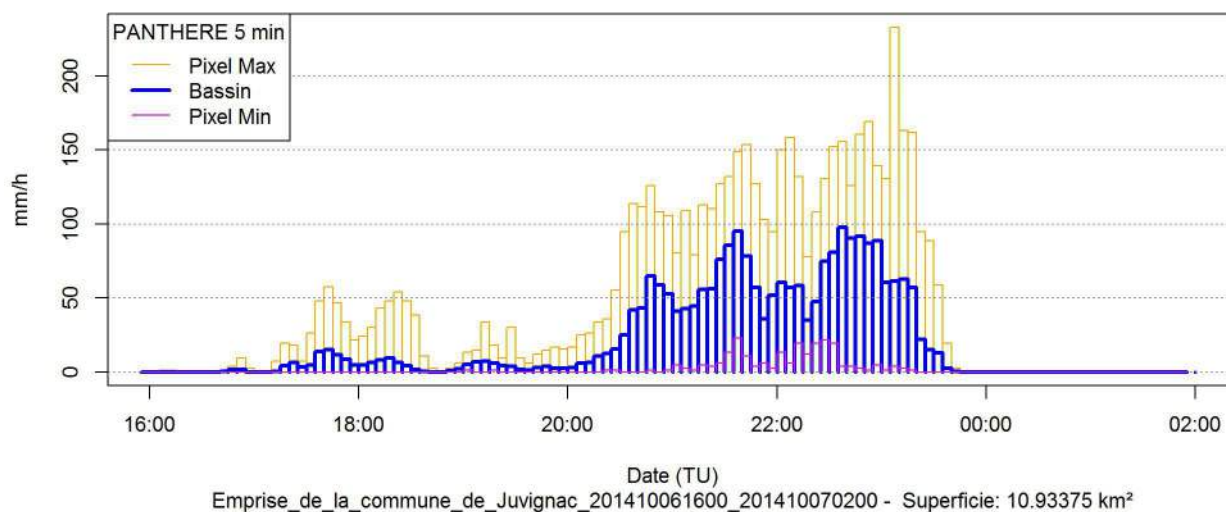
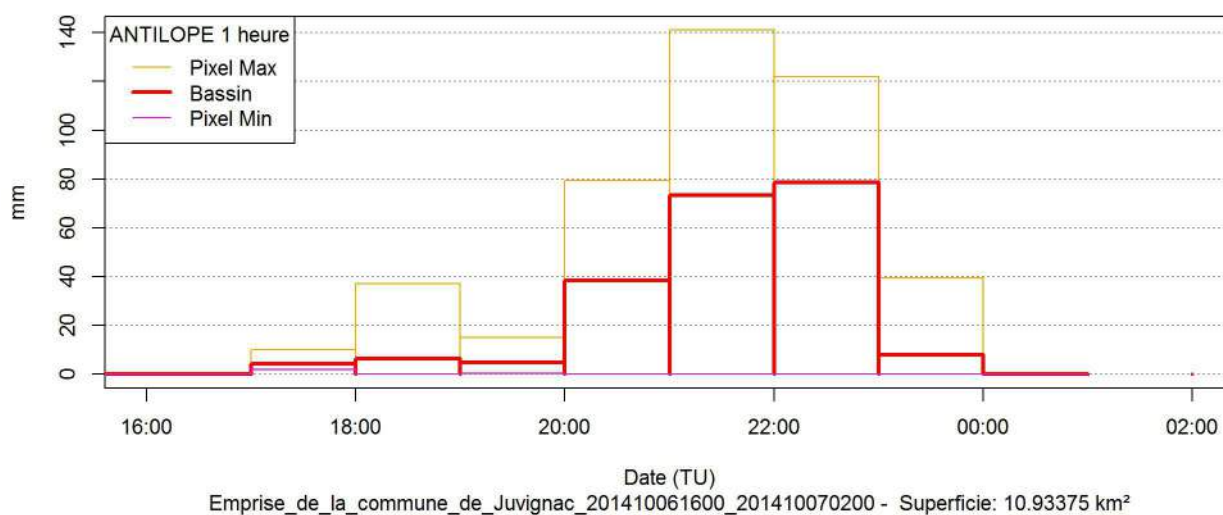
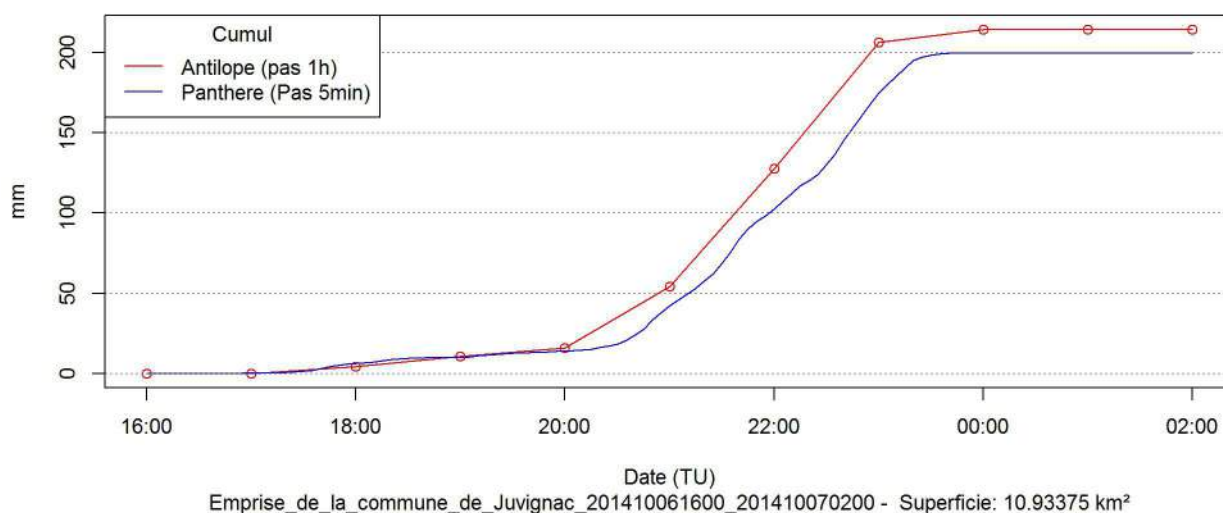
Illustration 8: fiche des pluies Antilope et Panthere sur la commune de Juvignac (6-7 oct 2014)

- Les intensités maximales sur 5 minutes sont plus élevées sur l'emprise de Juvignac que sur les deux ruisseaux cités.

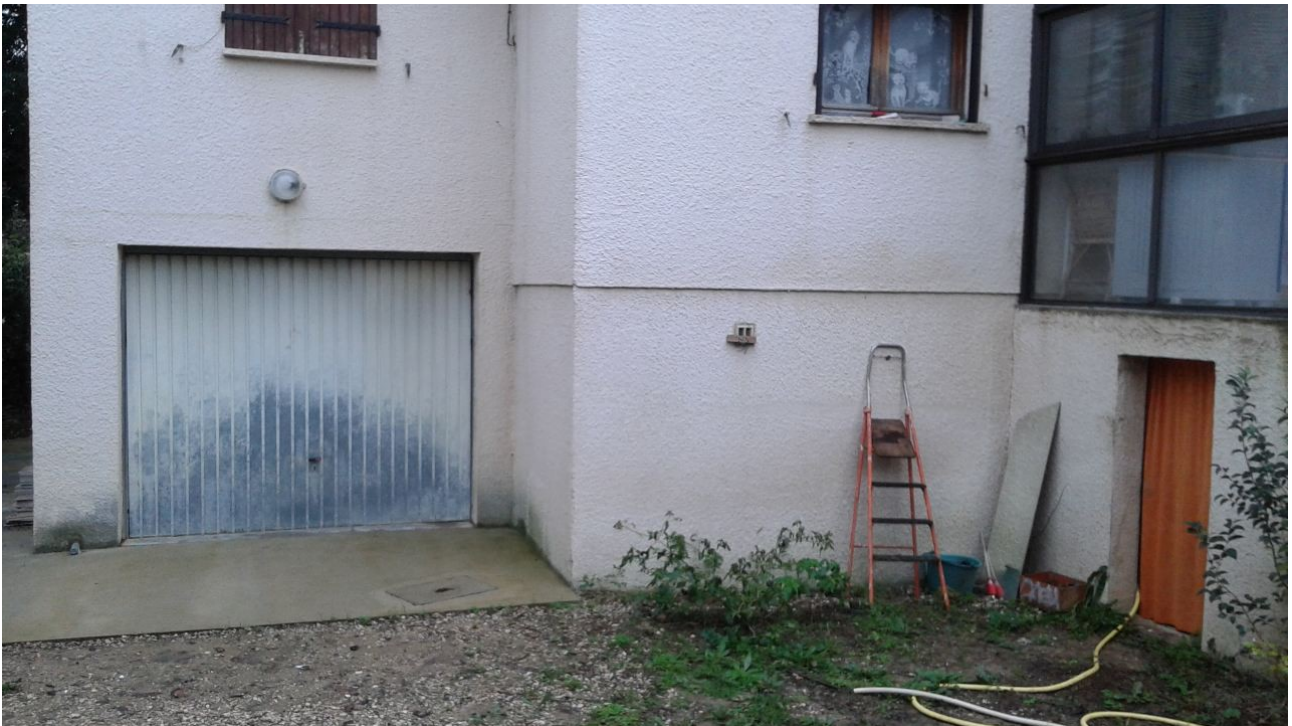
Illustration 20: Batiments dont les lieux de vie sont hauts par rapports au terrain naturel (amont de la RN109)

Le quartier est composé de maisons en RDC ou avec 1 étage sur des vide-sanitaires ou garages avec des hauteurs de ces vide-sanitaires assez différentes d'une maison à l'autre qui ont pu permettre de garder des lieux de vie hors d'eau. Ceci conduit à avoir des hauteurs d'eau assez hétérogènes dans les lieux de vie et des vulnérabilités très différentes.

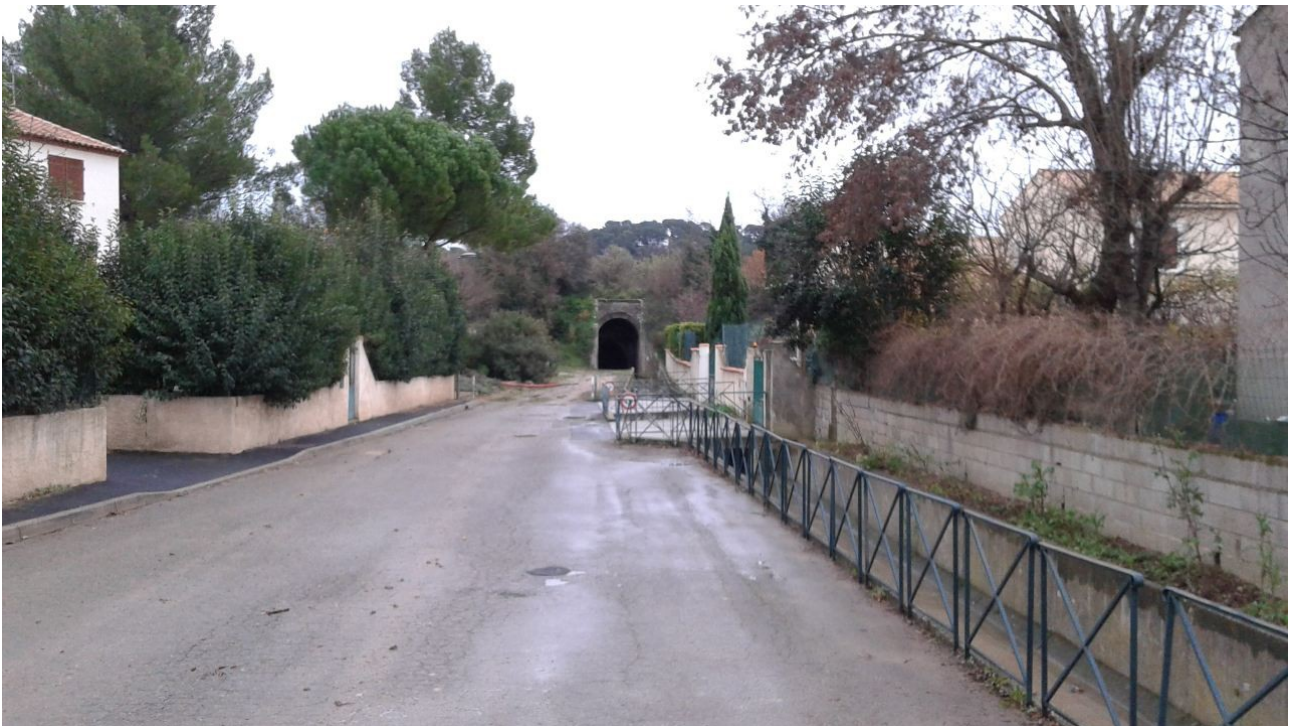
Illustration 21: Pluvial dans le quartier à l'amont de la RN109

L'inondation de ce quartier provient à la fois de l'inondation de la Mosson et du pluvial local.

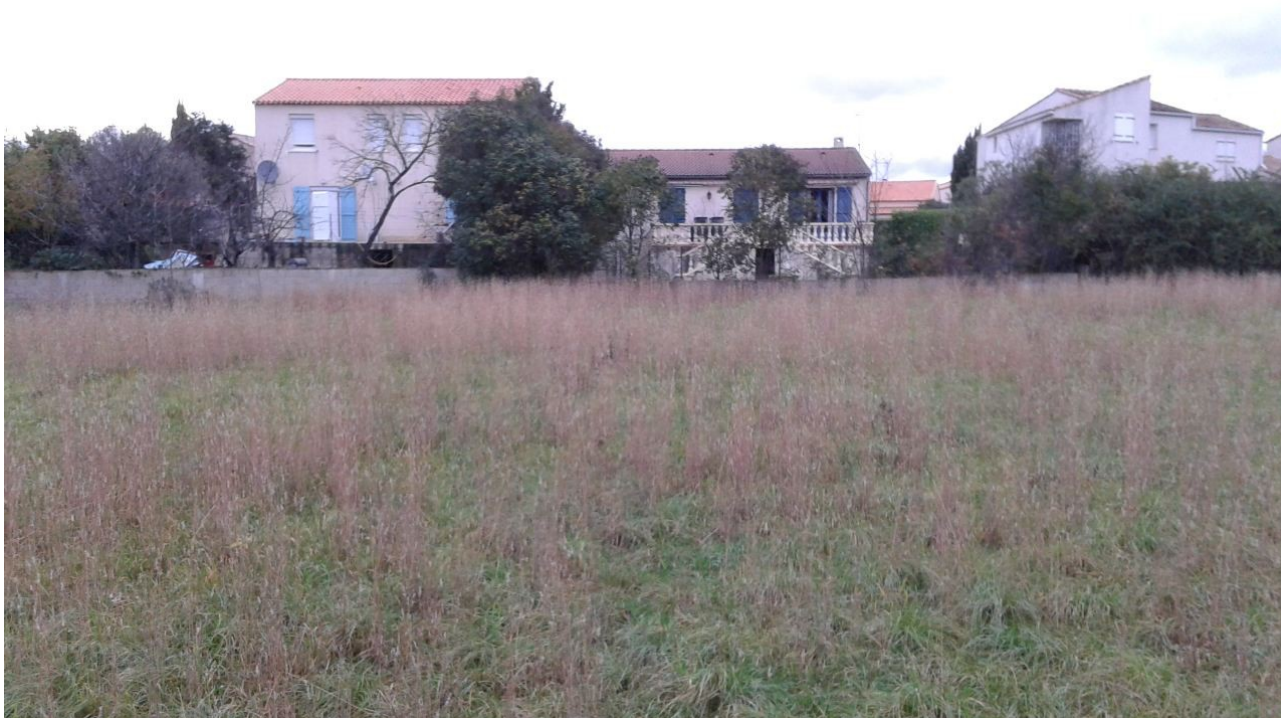
Illustration 22: Vue vers les habitations (amont de la RN109)

La Mosson a surversé sur la digue et l'intérêt positif ou négatif de la digue est à étudier. Le début de la digue se situe sur une section assez restreinte et plus restreinte que les

capacités à l'aval sur la Mosson. Cette digue empêche les eaux de revenir dans la Mosson après débordement et les écoulements du pluvial local d'aller dans la Mosson. Une possible perte de charge a peut-être eu lieu sur le pont de la RN109, ce qui devrait être confirmé ou infirmé après études des PHE nivelées.

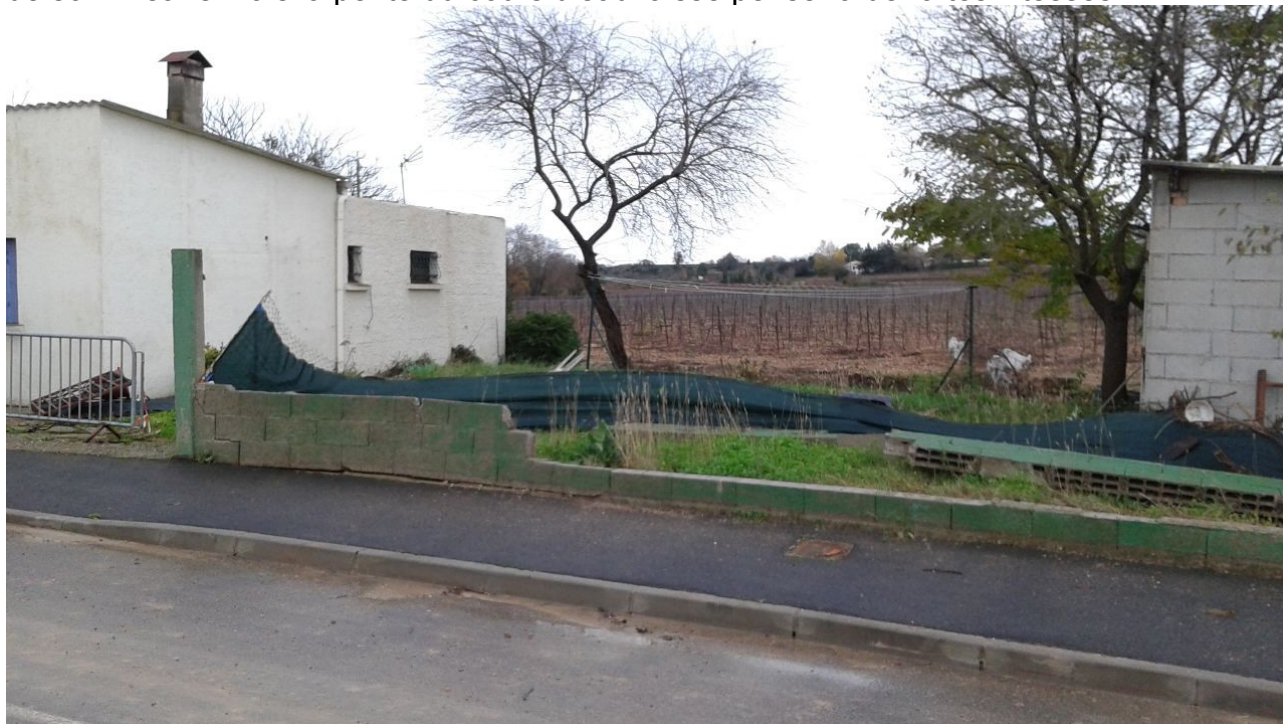
Illustration 24: Ruisseau de la Fosse (partie amont urbaine)

Le ruisseau de La fosse a des zones inondées relativement faible sur certaines portions de son linéaire mais la pente du cours d'eau laisse penser à de fortes vitesses.

La partie à l'amont est la plus complexe à analyser car de nombreux bâtiments sont présents et il est délicat de savoir l'objet de ces bâtiments (lieux de vie, atelier, garage).

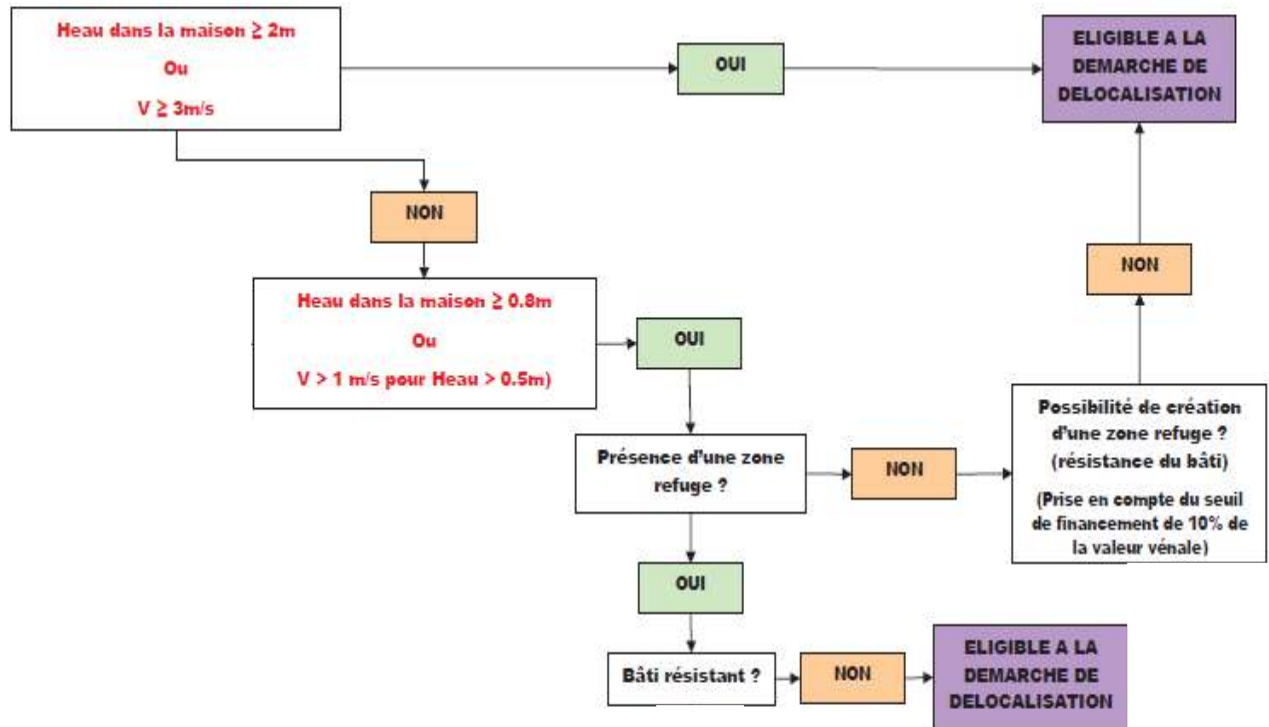
Illustration 26: Extrait du logigramme utilisé sur les cadreaux à Nîmes (30) pour la crue d'octobre 1988

La DDTM 34, la DDTM 30 et la DREAL LR ont proposé d'utiliser un logigramme d'analyse de l'exposition au danger des personnes habitant les biens expertisés du même type que celui utilisé sur les cadreaux de Nîmes (30) pour la crue d'octobre 1988, présenté ci-dessous :

- **la montée rapide de l'eau** ; celle-ci est liée à petite taille des bassins versants et au fait que ceux-ci génèrent des crues rapides ;
- **la hauteur d'eau maximale et les vitesses d'écoulement** : en plus du risque couru à l'intérieur, les personnes peuvent être tentées par la fuite et courir un risque
